PIENTEN LIIKUNTAPAikkojen ESTEETTÖMYYDEN TILAN
SELVITYS OSANA "ERITYISLIIKUNTAA KUNTIIN" -HANKETTA

PIENTEN LIIKUNTAPAIKKOJEN ESTEETTÖMYYDEN TILAN SELVITYS OSANA "ERITYISLIIKUNTAA KUNTIIN" -KEHITTÄMISHANKETTA

Ruohomaa, Anni
Satakunnan ammattikorkeakoulu
Sosiaalialan koulutusohjelma
Joulukuu 2014
Ohjaaja: Karinharju, Kati
Sivumäärä: 77
Liitteitä: 1

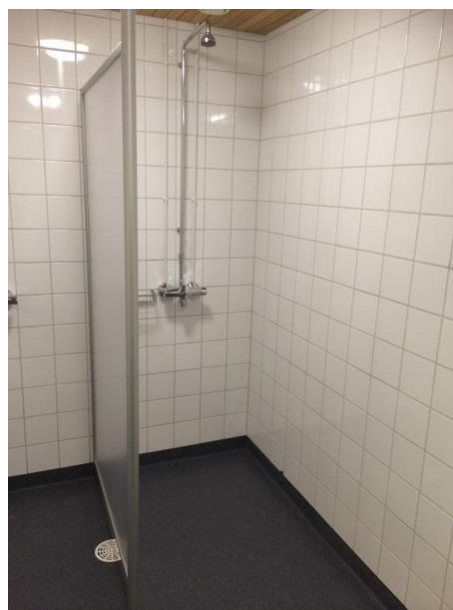
Kuva 6: Peseytymistila.

erikseen esteetöntä wc:tä, mutta pienet wc:t löytyvät, kummastakin yksi. Pukutiloissa on myös penkkejä, jotka on sijoitettu vaatekoukkujen alle seinien viereen, niin että keskelle jää vapaata tilaa. Peseytymistila on ahdas, niihin asennettujen suihkuseinien vuoksi ja ne voivat rajoittaa toimintaa avustajan ja apuvälineen kanssa (Kuva 6). Peseytymistiloihin on kuitenkin esteetön pääsy pukuhuoneesta. Pukeutumis- ja peseytymistilat ovat samanlaiset niin miehillä kuin naisillakin. Sähköinen kartoitustyökalu tuotti lomakkeen kysymyksien vastauksien perusteella raporttitekstiä kohteesta. Selvityksen perusteella tuotettiin lista toimenpide-ehdotuksista, jotka parantaisivat kohteen esteettömyyttä. Ehdotukset on esitelty oheisessa taulukossa (Taulukko 15).

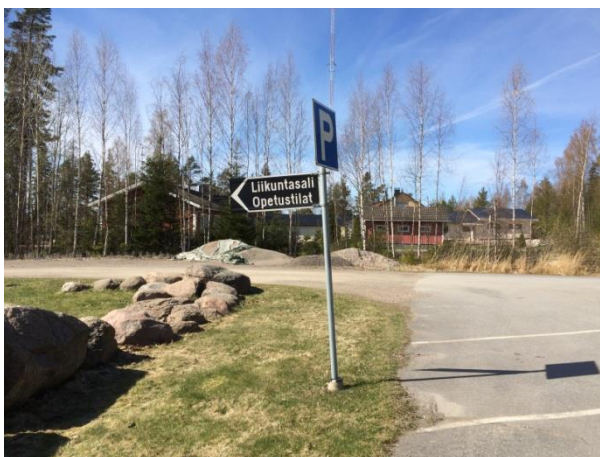
Kuva 7: Opaste parkkipaikalta.

tillä, jossa lukee "opetustilat" ja "liikuntatilat" (Kuva 7). Pysäköintialueella tai muuallakaan ei ollut merkittyjä liikkumisesteisten autopaikkoja.

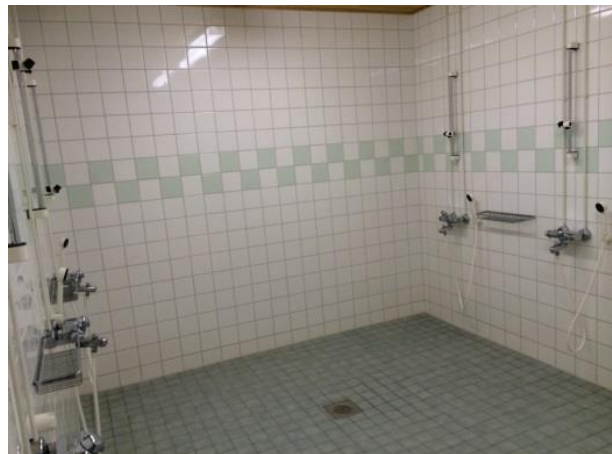
Kuva 11: Toinen peseytymistila kohteessa 2.

toimimaan avustajan tai apuvälineiden kanssa (Kuva 11). Lisäksi suihkuja on useita. Lisäksi puku- ja pesutilojen hahmottamista on helpotettu lattian ja seinien värierolla. Pukeutumis- ja peseytymistilat ovat samanlaiset miehillä ja naisilla. Kohteen kaksi esteettömyysselvityksen perusteella kootut toimenpide-ehdotukset on kuvattu Taulukossa 16.

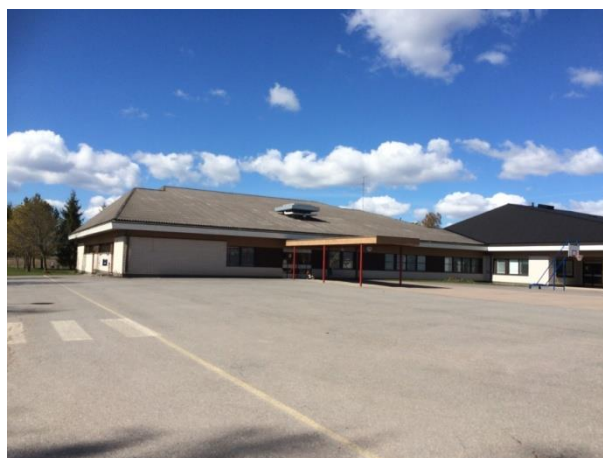
Kuva 12: Kohde 3 piha-alueelta katsottuna.

Ensimmäisenä kartoitettiin kohteen piha-alue, josta huomioitiin opastus, liikkumisesteisten autopaikat sekä valaistus. Kohteen asfaltoidulla piha-alueella on kaksi rakennusta, joista toinen on yksikerroksinen ja toisessa on enemmän kuin yksi kerros (Kuva 12). Liikuntatilat sijaitsevat yksikerroksisessa rakennuksessa, mutta opastetta sinne ei ole. Ainoa opaste löytyy risteyksestä, josta kää-

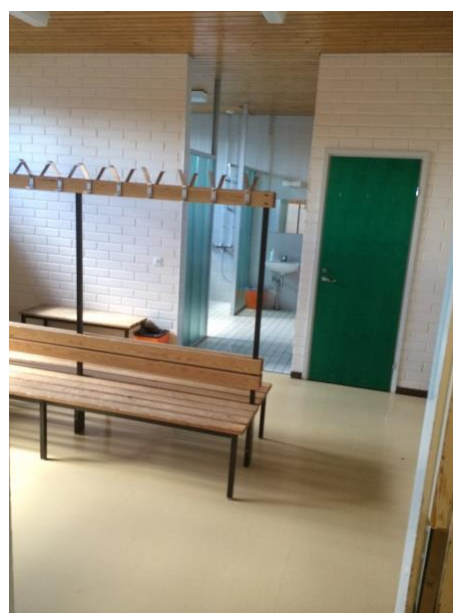
Kuva 17: Kohteen 3 toinen pukeutumistila.

tymistiloihin on opastekyltit ovissa ja tiloihin on esteetön pääsy. Naisten ja miesten puku- ja pesutiloissa on pienet wc:t, kummassakin yksi. Pukuhuoneessa on penkkejä, niin seinien vierellä kuin keskelläkin. Penkit ovat naulakoiden alapuolella (Kuva 17). Keskipenkki saattaa haitata liikkumista ja aiheuttaa törmäysvaaran. Peseytymistila on riittävän tilava (Kuva 18). Puku- ja peseytymistilat ovat samanlaiset miehillä ja naisilla. Esteettömyyselvi-tyksen perusteella listattiin toimenpide-ehdotuksia esteettömyyden parantamiseksi ja ne on esitelty oheisessa taulukossa (Taulukko 17).

TOIMENPIDE-EHDOTUKSET KOHDE 3	
Piha-alue	Opasteiden lisääminen
	Merkittyjen liikkumisesteisten autopaikkojen lisääminen
Sisääkäynnit	Opasteiden lisääminen
	Opastaulun lisääminen
	Kynnyksen madaltaminen
Kulkuväylät	Käsijohteiden lisääminen kulkuväylille
	Istuimien lisääminen kulkuväylille
WC-tilat	Tilan lisääminen WC-istuimen ympärille
	Hälytysjärjestelmän lisääminen WC-tilaan
Pukeutumis- ja peseytymistilat	Sellaisten vaatenaulakoiden lisääminen pukeutumistilaan, joiden ääreen pääsee myös pyörätuolilla

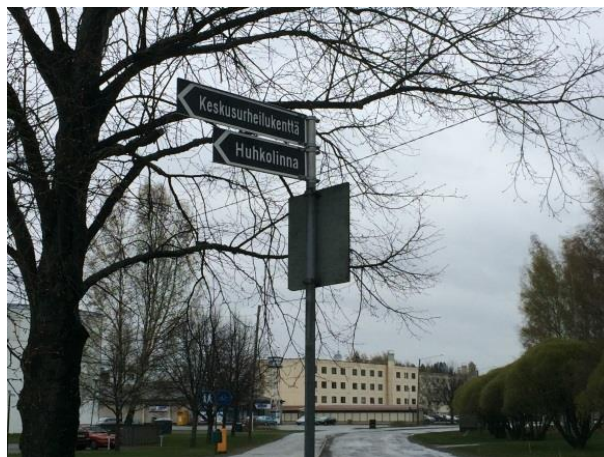
Kuva 19: Opastekyltti kohteen 4 pihalle.

Ensimmäisenä havainnoitiin piha-alueelta opastusta, valaistusta, liikkumisesteisten autopaikkojen löytymistä ja sen jälkeen sisäänkäyntejä. Saavuttaessa kohteeseen on risteyksessä kyltti, jossa lukee kohteen nimi ja se osoittaa pihalle (Kuva 19). Selvityksen aikaan piha ja pysäköinti-alue olivat kuitenkin "remontissa" ja se vaikeutti hahmottamista. Kuitenkin

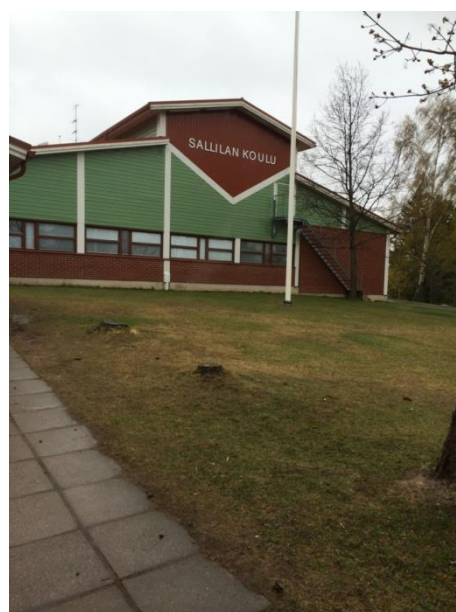
Kuva 27: Kohde parkkipaikalta.

Selvitys aloitettiin tarkastelemalla kohteen piha-aluetta, sen valaistusta, opasteita sekä liikkumisesteisten pysäköintiä. Kohteeseen ei ole opasteita, mutta koulurakennuksen seinässä lukee kohteen nimi (Kuva 27). Koulun piha-alue on valaistu ja rakennuksen sisäänkäynti on helppo hahmottaa piha-

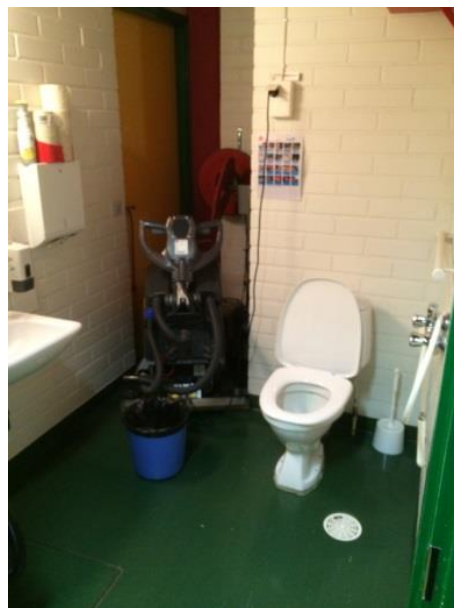
Kuva 34: Esteetön WC-tila kohteessa 5.

Viimeiseksi tarkasteltiin esteetöntä wc-tilaa. Wc-tila ei ole liikuntatilojen yhteydessä ja sinne oli vaikea löytää. Kohteessa oleva esteetön wc-tila on vain kouluaikana käytössä ja liikuntatilojen iltakäyttäjillä ei ole pääsyä sinne (Kuva 34). (Wc-tilaan on esteetön pääsy suoraan aulasta tai käytävästä. Kulkua wc-tilaan ei ole opastettu. Wc-tilassa ei ole hälytysjärjestelmää. Wc-tila on ahdas. Sieltä löytyy kaksi käsijohdetta, ovesta ja seinästä.)

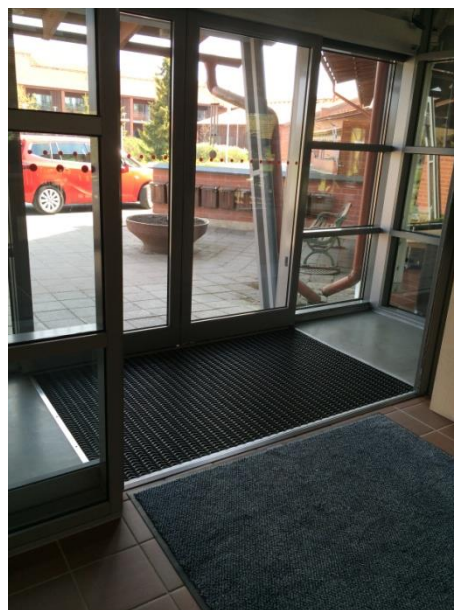
Kuva 36: Tuulikaappi pääsisäänkäynnin yhteydessä.

Sisäänkäynnin yhteydessä oleva tuulikaappi on riittävän tilava (Kuva 36). Sisäänkäynnin yhteydessä on myös luiska. Sisäänkäynnin yhteydessä ei ole rakennuksen eri tilojen hahmottamista helpottavaa opastaulua. Pääsisäänkäynti on esteetön ja lisäksi rakennukseen on vaihtoehtoinen portaaton sisäänkäynti. Vaihtoehtoinen sisäänkäynti on sisäänkäynti, jota myös talon ulkopuoliset kuntosalin käyttäjät käyttävät. Vaihtoehtoinen sisäänkäynti on luiskattu ja riittävän leveä ja sen yhteydessä oleva tuulikaappi on riittävän tilava. Ovi on sähköisesti avautuva mutta myös käsin avattavana riittävän kevyt. Sisäänkäynniltä löytyy myös ovipuhelin. Kulkua vaihtoehtoiselle sisäänkäynnille ei ole opastettu.
